Om kraftlinjene ved Østensjøvannet i Oslo

BirdLife avd. Oslo og Akershus har i mange år vært bekymret over plasseringen av kraftlinjene ved Østensjøvannet i Oslo. Hvert blir et stort antall vannfugler skadet eller dør i kollisjon med kablene. Østensjøvannet naturreservat og Østensjøområdet miljøpark er et område med til dels store mengder vannfugl.

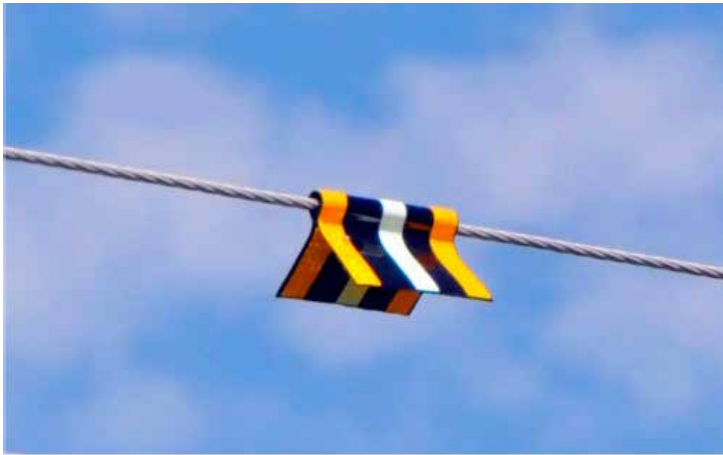
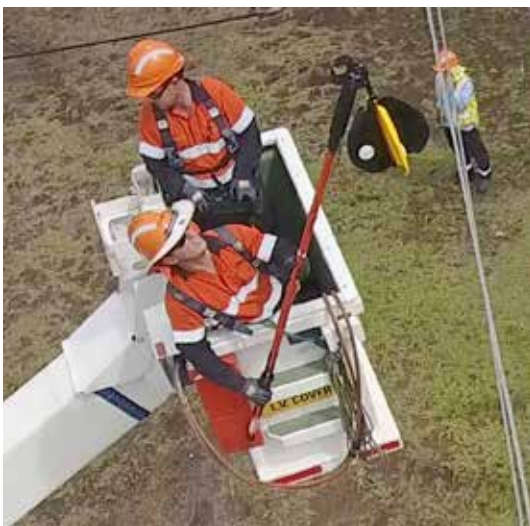
I mellomtiden, må man sørge for å unngå at flere fugleliv går tapt grunnet høyspentledningene slik strekket går i dag. Det er en forholdsvis enkel og rimelig oppgave. «Cable diverters», altså fugleavvisere som monteres på kablene for å gjøre dem mer synlige, viser seg å ha god effekt. Slike er vanlige på kontinentet i områder hvor det er tette bestander av fugler. Utvalget av modeller er stort, og nye produkter lanseres jevnlig fra et flertall leverandører. Vi bistår gjerne med å anbefale en god modell. Disse variantene gir en formening om hva det dreier seg om, og monteringen:

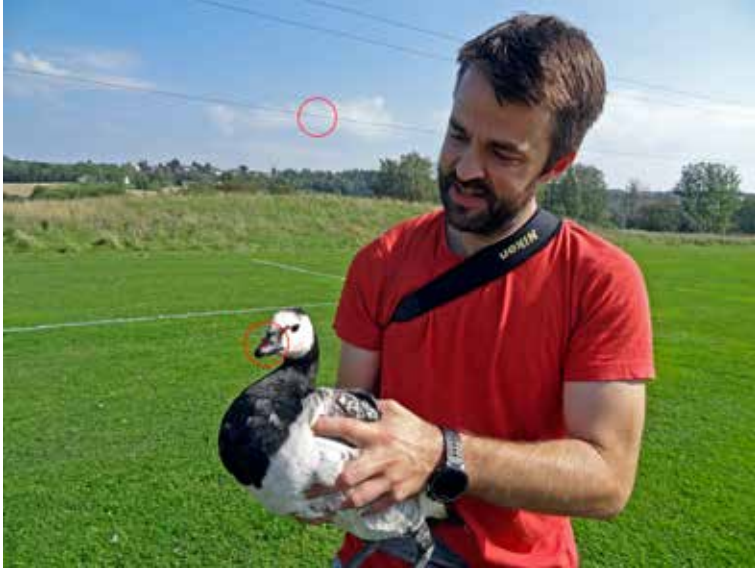
Ole Roar Davidsen fra Miljødirektoratet med en hvitkinngås som kolliderte med ledningen bak. Hodeskaden var så stor, at fuglen måtte avlives.

Det ideelle fra naturhold, som også må være det endelige målet, er selvsagt **jordkabling**. I en miljøpark som omkranser et naturreservat er høyspentmaster, kabler og andre installasjoner ikke bare uheldige, men også skjemmende for naturopplevelsen i miljøparken. Østensjøvannet ligger som en uvurderlig oase i storbyen, og det bør inngå i enhver planlegging å bevare nærhetsfølelsen til naturen for byens beboere. Miljøparken har rundt 250 000 årlige besøk, og er med det et av de mest besøkte naturattraksjonene i Norge.

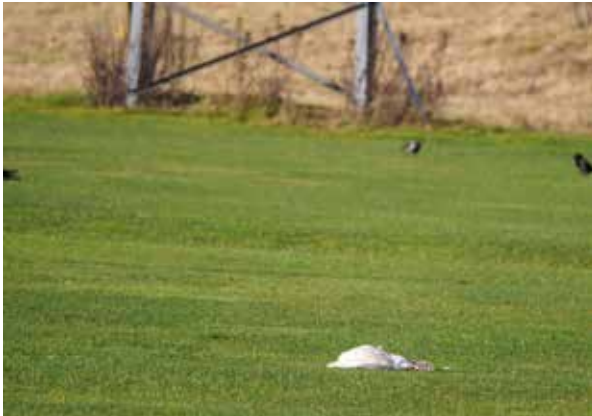
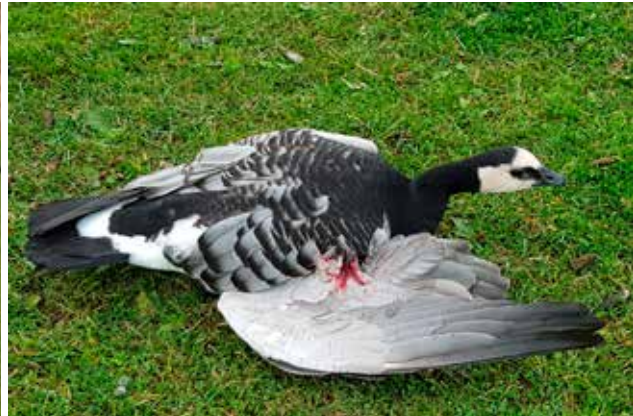
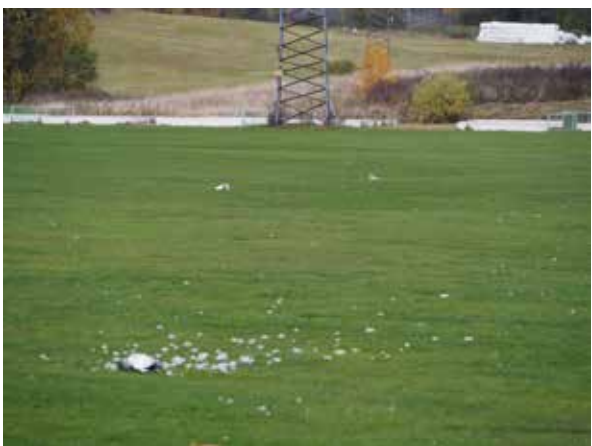
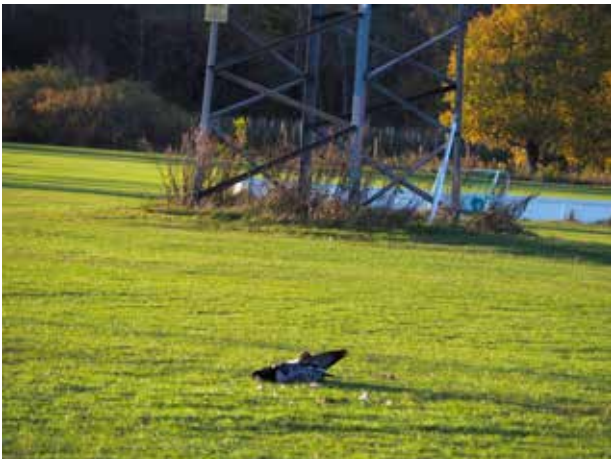
Under trekktiden kan dette være et nokså vanlig syn under høyspentledningene:
