Tiltaksplan for restaurering av våtmarken i Storøykilen naturreservat på Fornebu

Av: Ole Tobias Rannestad, Bjørn Olav Tveit, Jonathan E. Colman og Méliissa Monthouël //
NaturRestaurering og Norsk Ornitologisk Forening

Versjon 0.95 – 13. april 2020

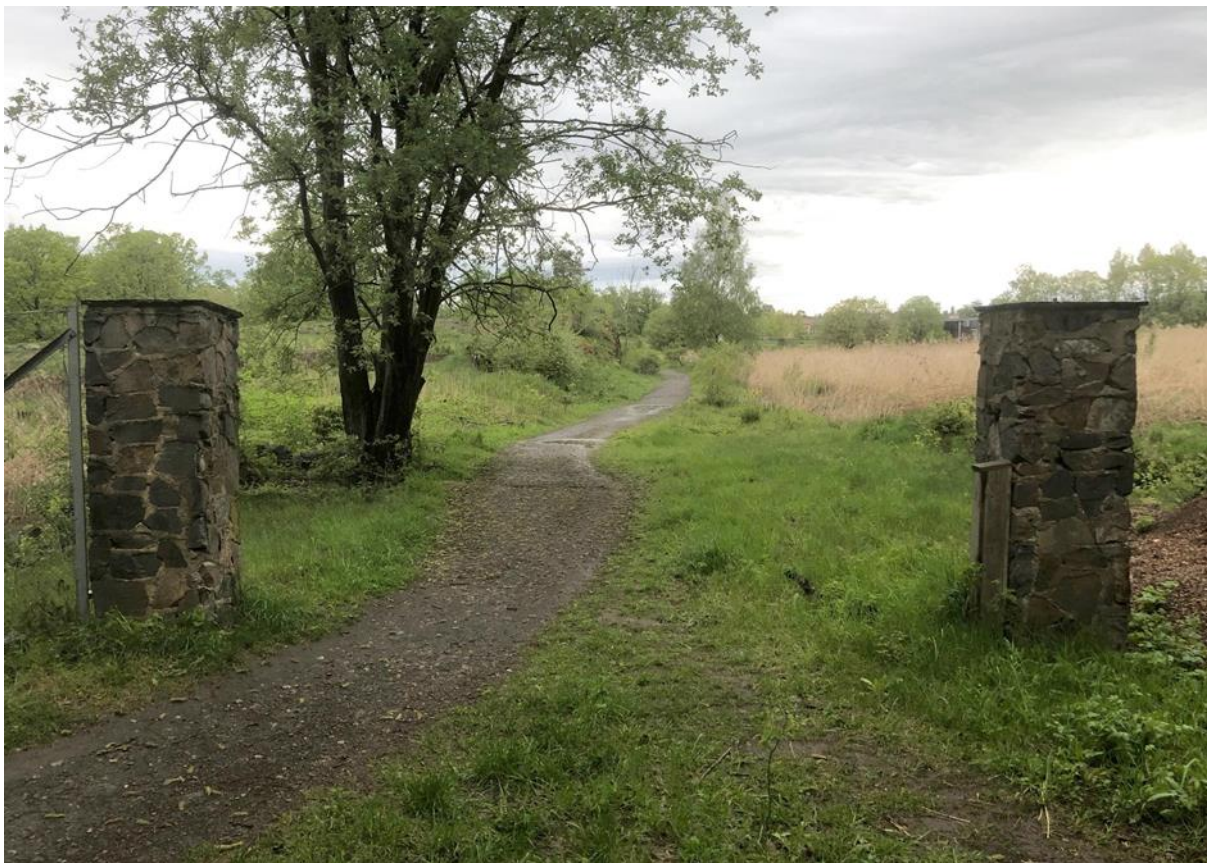
Figur 2. Lokaltet for fjerning av kulvert og etablering av overløp ved portalen til Storøya gård. Seljetreet til venstre foreslås også fjernet. Sett mot nord, med Haukekollen bak portstolpen til venstre.

Ved den gamle portalen til Storøya gård (i sørenden av veien gjennom reservatet; Figur 2) foreslås veifundamentet smalnet inn og hevet. Denne vil da danne en demning som hever vannstanden inne i våtmarken øst i reservatet. Røret som i dag går under veien tettes, slik at det i stedet dannes et overløp over demningen. Seljetreet i Figur 2 anbefales fjernet, dels fordi rotsystemet vil kunne perforere demningen og dels fordi det sperrer innflyvningen for større fuglearter til våtmarken øst i reservatet. Utgraving av åpne vannspeil øst for demningen kombinert med fjerning av deler av takrørskogen og tilgrensende trær og busker vil ytterligere redusere faren for uttørking.

- a. Det store seljetreet på veifylling/demning ved utløpsbekken, der overløp er anbefalt, bør fjernes (se også foto Figur 2). Treet er stort, men har ingen spesiell verdi i et område med en betydelig bestand av grove seljer, særlig nordøst i reservatet. Treet vil kunne virke barrieredannende for større fugler som traner, svaner og gjess som etter restaurering ønsker å fly inn til nyetablerte vannspeil øst i reservatet. Rotsystemet kan også skape problemer ved etablering av overløp og hevingen av stien.
- b. Den lille klyngen med bjørk og lønn nord for strandengen, i kanten av eikelunden, bør fjernes fordi den står på forsøplet fyllmasse som bør graves bort (se trinn 4 nedenfor).
- c. På Haukekollen har tidligere fjerning av trær også hatt betydelig positiv effekt på blomsterfloraen i kalktørrenga her. Med unntak av eika på vestsiden av kollen, anbefales fjerning av øvrige trær også her.

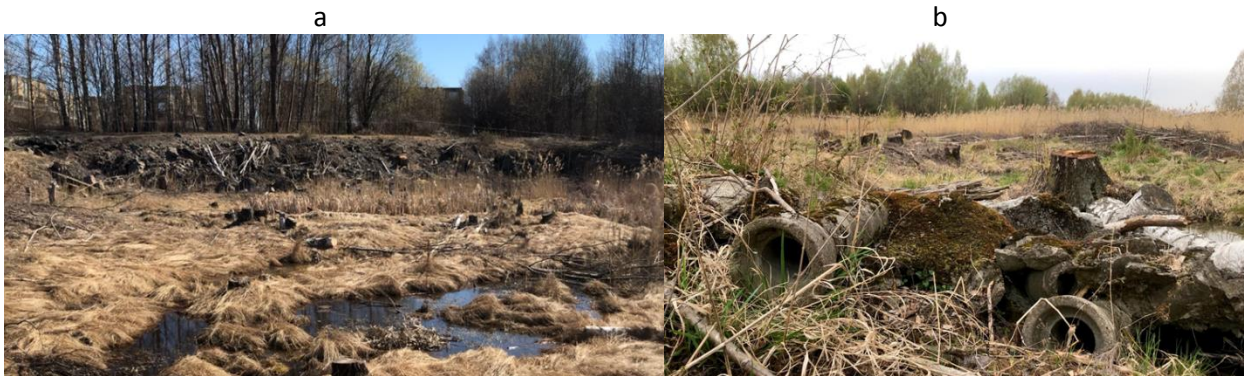
Figur 3a. Bildet viser den bratte overgangen fra våtmarken til platået opparbeidet med forsøplede fyllmasser. Figur 3b viser den sentrale delen av våtmarken helt øst i reservatet. Også her er det tidligere dumpet skrot og fyllmasser som bør fjernes.

Fyllmassen består av sprengstein fra kollene som før flyplassutbyggelsen fantes flere steder på Fornebulandet. I tillegg er det i fyllmassen store mengder sementblokker, sementrør, mursteiner, jernskrap og annet søppel. Det kan også ligge giftige masser her, noe som bør undersøkes nærmere (vi har vært i dialog med Fylkesmannen i Oslo og Viken om dette temaet). Sentralt i den østligste delen av reservatet, nedenfor platået, er det også dumpet betydelige mengder fyllmasse med søppel og skrot (Figur 3b).

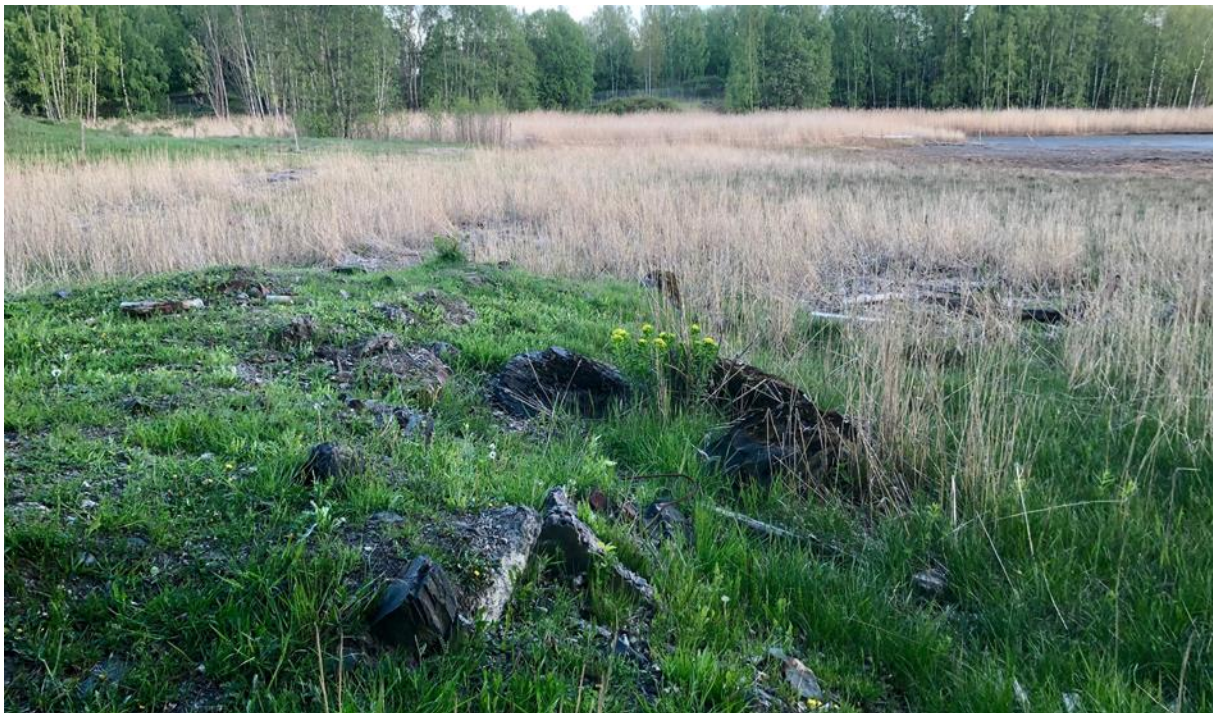
Figur 4. Bildet viser deler av strandsonen innerst i Storøykilen, med forsøplet fyllmasse som bør graves bort. En grunn lagune med stor verdi for fugl kan etableres der massen ligger i dag.

Også arealer i strandsonen innerst i selve Storøykilen er kunstig fylt opp (Figur 4). Når dette ble utført er usikkert, men arealene skiller seg topografisk ut som mindre hauger i en ellers slakt hellende strandsonen. Undersøkelser har vist at haugene har et stort innhold av søppel (metalldeleer, oljefat, sementblokker, grov sprengstein mm). Dette har ikke blitt skylt i land, men er opplagt dumpet på stedet. Dette er visuelt lite tiltalende, og det utgjør i tillegg en forurensningsrisiko i strandsonen. Fjerning av massene vil bidra til å starte en naturlig restaurering av strandsonen, hvor naturen selv vil

ta over og fullføre prosessen etter at fremmede masser er fjernet. Samtidig med at massen graves bort, kan det opprettes en grunn lagune med stor verdi for vannfugler i dette området.

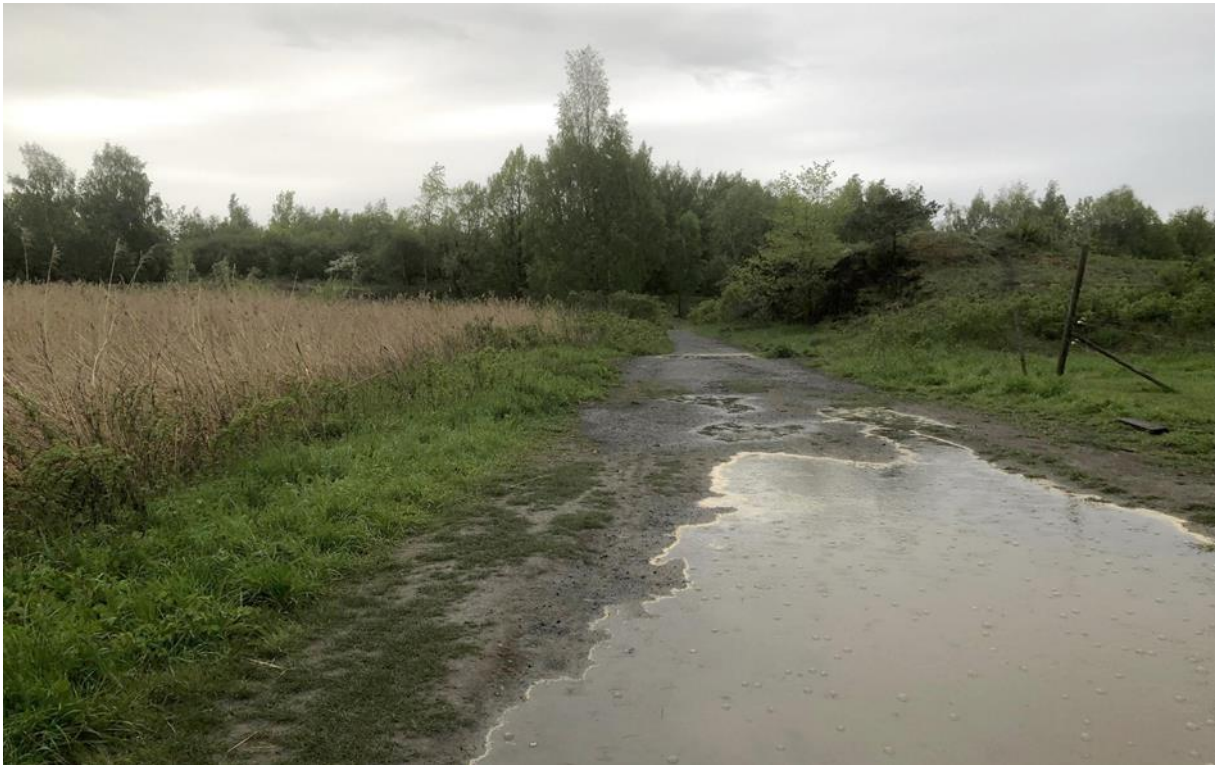
Figur 5. Bildet viser delvis asfaltert veifylling mellom Tornsangerveien og Lomviveien, som skjærer tvers gjennom naturreservatet og fragmenterer våtmarken. Veien skaper et hardt og kunstig skille mellom våtmarken (til venstre) og kalktørreng på Haukekollen og strandeng nedenfor (til høyre). Veien leder også unødig mye menneskelig ferdsel gjennom reservatet. Bildet er tatt mot sør, Haukekollen til høyre.

Langs nordsiden av naturreservatet (parallelt med Tornsangerveien), samt tvers gjennom våtmarken (mellom Tornsangerveien i nord og Lomviveien i sør), ligger fundamenter fra gamle veifyllinger som i stor grad benyttes til ferdsel av befolkningen på Fornebu (Figur 5). Dette fører til unødig mye ferdsel som ikke er relatert til rekreasjon og naturopplevelser, og fragmenterer våtmarka (se kap. 3.4 nedenfor). Det medfører også mer tråkk på Haukekollen og omegn, med økt slitasje på den verdifulle vegetasjonen, særlig i sommersesongen. Veifyllingene bør helt eller delvis fjernes. Veifyllingene er delvis asfalterte og antas i hovedsak å bestå av steinmasser under.

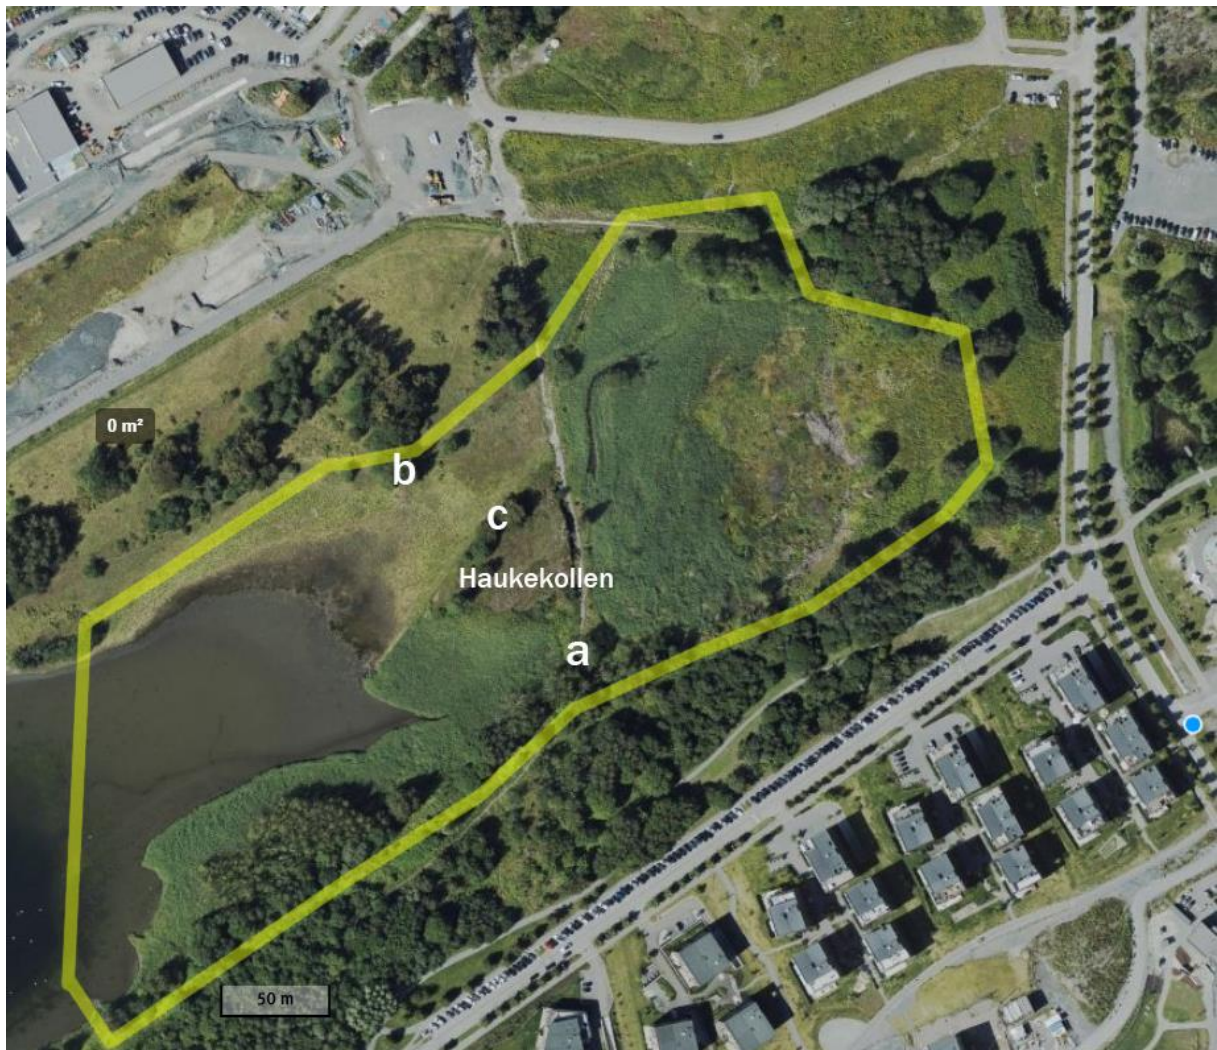
Figur 7. Trinn 1. Avmerket område viser hvor i reservatet åpen våtmark generelt bør være prioritert habitat, og hvor trær i størst mulig grad bør fjernes. Bokstavene refererer til trær/treklynger omtalt i teksten. a: stort seljetre, b: treklynge nord for strandenga, c: trær på vestsiden av Haukekollen.

Som trinn 1 anbefales å fjerne skog og enkelttrær. Dette anbefales 1) for å gjøre det åpne våtmarksarealet størst mulig, 2) fordi enkelttrær brukes som utkikksposter for kråker og andre reirpredatorer, 3) og fordi noen av trærne kan være til hinder for gravearbeid forbundet med andre tiltak. Trær bør fjernes fra de sentrale delene av våtmarken, men kan bli stående i randsonene. Hogstavfall og stokker vil fjernes. For punkt a-c nedenfor; se Figur 7.

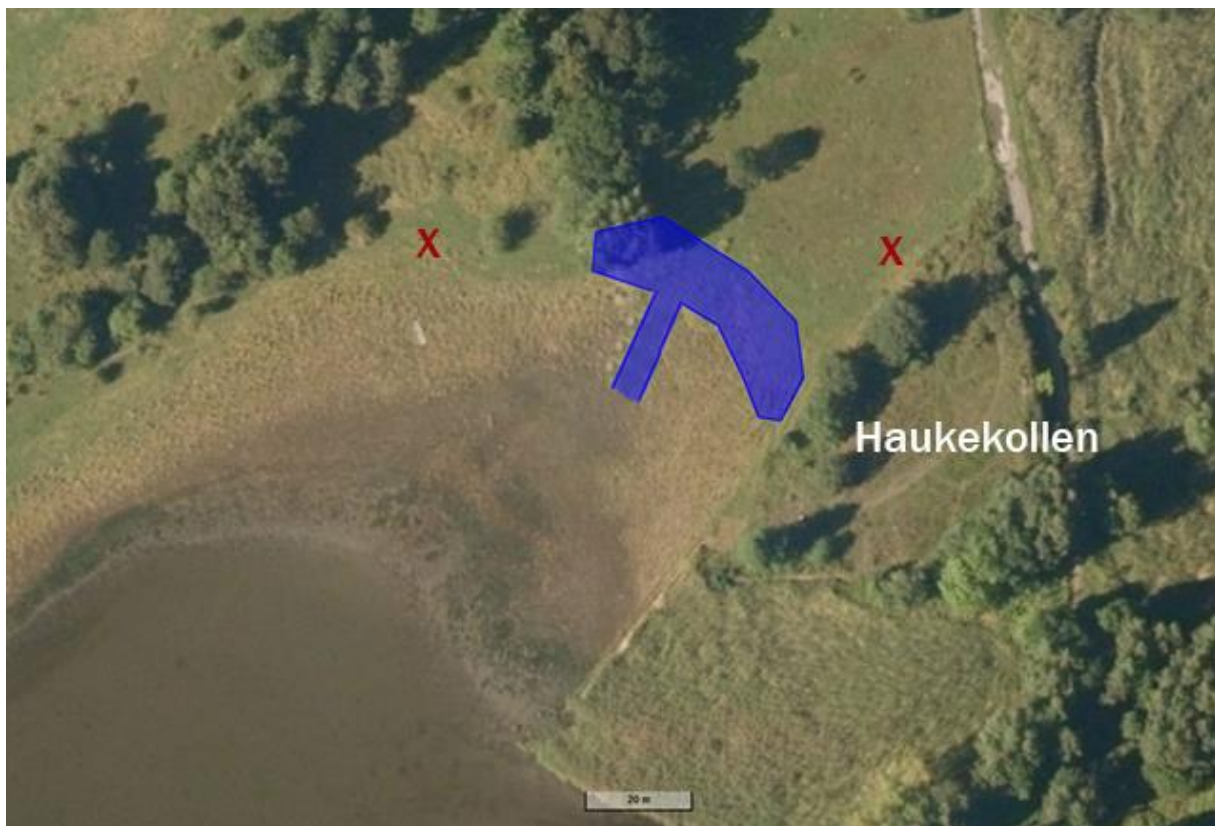
Figur 9. Trinn 4: utforming og lokalisering av lagune ovenfor strandsonen i Storøykilen. Bevaringsverdige forekomster av planten krattalant er merket med X.

Trinn 4: Fjerne fyllmasser og etablere lagune i strandsonen (Figur 9)

Alt av fremmede masser forringer reservatet og bør fjernes, inkludert masseutfyllingene i strandsonen. Ved å grave litt dypere enn dybden på tilførte masser kan det samtidig etableres en avlang lagune parallelt med strandlinjen. Denne vil bli liggende i overkant av normalt øvre tidevannsnivå (ca. ved kote 0,5). Lagunen vil sikre mer stabile beiteforhold for vadefugl og ender i umiddelbar nærhet til raste- og hekkeplasser. Lagunen bør (som i dag) også inngå i skjøtelsesregimet med bl. a. storfe på beite, for å sikre at vegetasjonen holdes nede. Lagunen vil få tilført friskt vann ved høyvann og i nedbørsperioder.

Utførelse: Det er lett tilgang for gravemaskin og lastebil via den gamle veien som skjærer gjennom reservatet, like øst for strandsonen (Figur 9). Åpenbar ikke-stedegen fyllmasse med skrot graves bort og sorteres. Noe av fyllmassen er bevest med trær, som først bør fjernes (se trinn 1). Deretter graves det ut en lagune, plassert like over normalt tidevannsnivå. Gravearbeidene må utføres på en måte som ikke skader forekomstene av planten den kalkkrevende strandengarten krattalant her. Lagunen bør være inntil 45 m lang, 12 m bred og 2 m dyp på det dypeste. Alle sider bør være jevnt skrånende, slik at det dannes en bred gruntvannssone uansett vannstand i lagunen (se også prinsippene for etablering av åpne vannspeil i kap. 4.2). Lagunen forbindes med havet (Storøykilen) i form av en 1 m dyp og 2 m bred renne som vil sikre jevnlig utskifting av vann i lagunen. Ettersom selve lagunen er dypere enn renna, vil lagunen holde vann også når tidevannet trekker seg tilbake.

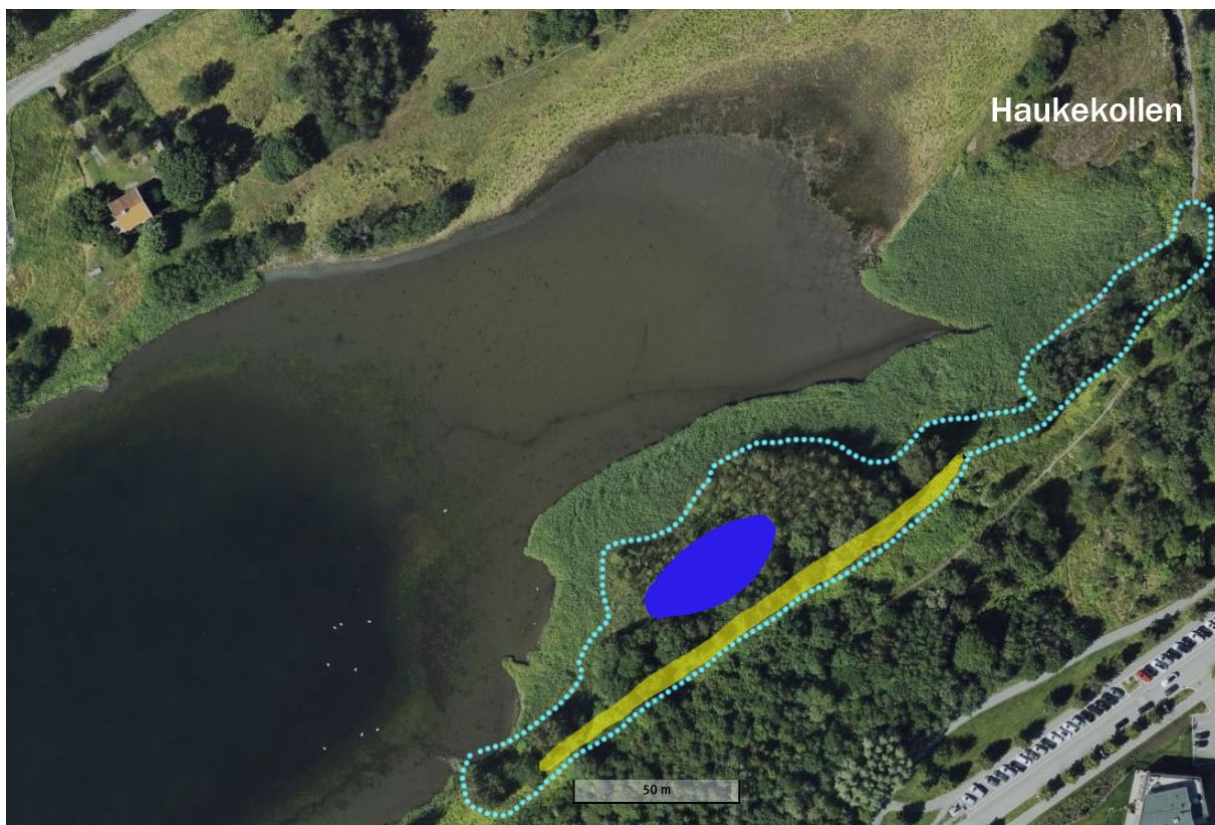
Figur 12. Trinn 7: Utgraving av åpent vannspeil (blått). Mest mulig av skogen innenfor stiplet linje bør hogges for å åpne våtmarken her. Massen som graves ut kan deponeres i skråningen med tidligere tilført fyllmasse, for å gjøre overgangen mykere (gul farge).

Trinn 7: Åpne våtmarken langs Storøykilens sørlige bredd (Figur 12)

Gjengroing må også sør i reservatet fjernes for å bevare en funksjonell våtmark her. Bjørkeskogen som har grodd til langs reservatgrensen i sør er en økende trussel mot det som er igjen av våtmark i denne delen. Skogen bør hogges og deretter holdes nede ved skjøtsel. Området kan også åpnes for husdyrbeiting i likhet med andre deler av reservatet, og dette vil bidra til fremtidig skjøtsel. I dette området kan det også graves ut et åpent vannspeil.

Utførelse: Etter felling av trær og fjerning av hogstavfall, vil en gravemaskin med lang arm kunne gjennomføre utgraving av dammen med base på platåkanten i sør. Det kan også legges ut matter av bildekk o.l. som maskinen kan kjøre på for å unngå at den synker ned i våtmarka og lager sår i terrenget. Alternativt kan man komme inn sjøveien med en lettere gravemaskin på lekter. Dammen bør være ca. 2 m dyp (se for øvrig prinsippene for etablering av åpne vannspeil i kap. 4.2). De utgravde massene vil her bestå av myk våtmarksmasse, og kan med fordel deponeres i skråningen av tilført fyllmasse som grenser mot våtmarken her.
