Tilleggsvarsling: Detaljregulering på Haugen gård

Den 4.7.2017 varslet oppstart av planarbeid på Haugen gård på vegne av Knut Svensen. Siden den gang har vi jobbet med flere utredninger for planen, blant annet for å finne en god løsning på veg opp til gårdstunet. Vi har sett på alternative løsninger, som adkomst via Hammarsvegen, men har nå falt ned på at det mest hensiktsmessige er å utbedre eksisterende gårdsveg fra Nedre Rælingsveg.

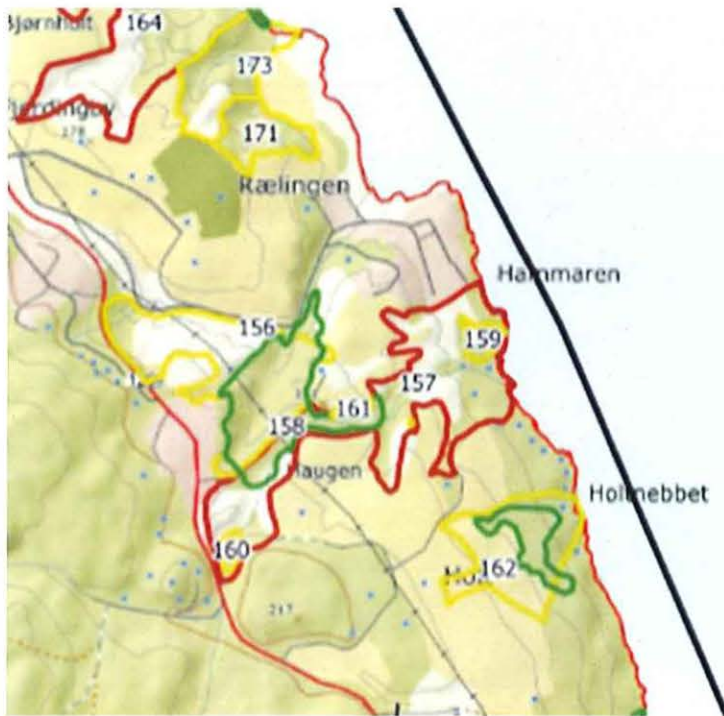
Figur 2: Ravinelandskapet nær planområdet. Fra BioFokus-rapport 2017-18. 156 Hammarsvegen, C-lokalitet (gul), 157 Sørlibekken, A-lokalitet (rød), 158 Hammaren, B-lokalitet (grønn) og 161 Haugen, C-lokalitet (gul) er innenfor, eller grenser til planområdet.

For øvrig vil vi informere om at BioFokus har gjennomført kartlegging av ravinene i det aktuelle området, rapporten (BioFokus-rapport 2017-18) kan du lese [her](#). Det utvidede planområdet ligger tett på to av ravinene som er registrert og omtalt i rapporten; dette er «Hammarsvegen» og «Hammaren» (disse har henholdsvis numrene 156 og 158 i rapporten og figur 2).

Hammarsvegen (lokalt viktig) er en rest av et større ravinesystem. Det som utgjorde resten av ravinesystemet ble ødelagt da Hammarsvegen ble lagt i bunnen av ravedalen og bekken er lagt i rør. Innenfor den avgrensede delen av ravedalen er landformen relativt intakt, med bratte ravinesider og et bredt sump/flommarksparti. Bunnen ser påvirket ut, og er i dag dominert av ung or og skogsivaks. Skråningene er dominert av blandingsskog med enkelte eldre trær. Det er ikke funnet sjeldne arter og sannsynligheten for slike er små. Ravinebunnen har mest sannsynligvis vært planert og det har gått en mindre vei her tidligere. Den samlede vurderingen er at ravinen er lokalt viktig, og årsaken til denne vurderingen er påvirkningen som har vært i ravinen, med planeringen og bekkelukkingen,

Hammaren (viktig) har naturtypen rik boreal lauvskog, med ung flommarksskog (gråor) i bunnen av ravinen, med blandingsskog i siden og her er det også innslag av eldre trær. Tresjiktet består av gråor, hegg, gran, selje, lønn, ask, osp og hassel. Ask er rødlistet som sårbar (VU). Området er viktig for vilt og dvergspett er funnet hekkende her. Dvergspetten er en art av særlig stor forvaltningsinteresse og er en hensynskrevende art.
